Prüfzeugnis 1261-1 FEHS21

Petrographische Untersuchung von Gesteinskörnungen der RMKS Rhein Main Kies und Splitt GmbH & Co.KG, Werk Wesel

Auftrag: Petrographische Untersuchung der Gesteinskörnung gemäß DIN EN 932-3 und DAfStb-Richtlinie „Vorbeugende Maßnahmen gegen schädigende Alkalireaktionen im Beton“ (Alkali-Richtlinie), Ausgabe Oktober 2013

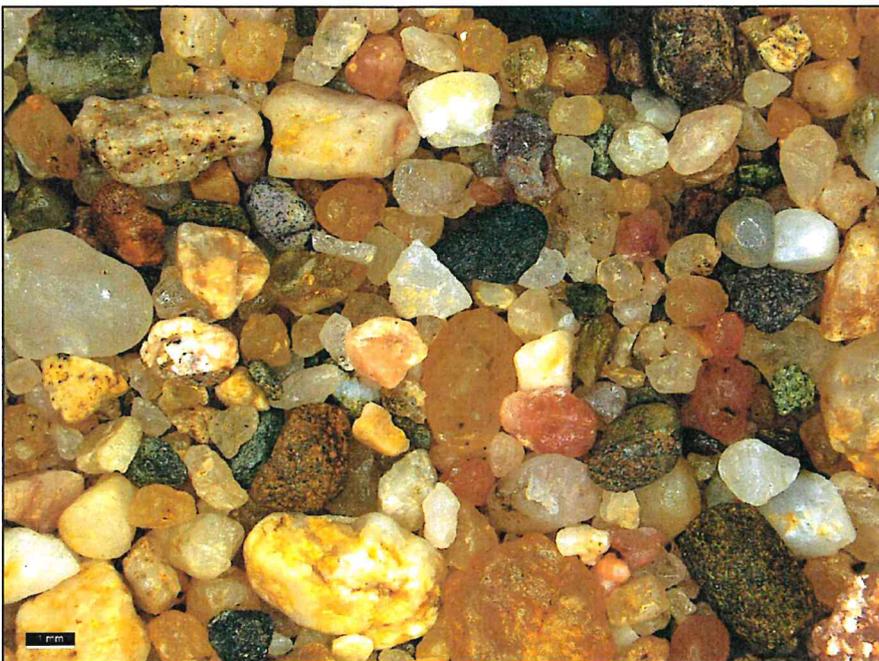
Bild 2: Mikroskopische Aufnahme der Körnung 0/2 mm, RMKS Rhein Main Kies und Splitt GmbH & Co. KG Werk Wesel.

Bild 1 zeigt die mikroskopische Aufnahme der Körnung 0/2 mm. Der untersuchte Sand 0/2 mm ist im getrockneten Zustand gelb-beige mit nicht transparenten Partikeln aus Gesteinstrümmern, die verschiedene Farben aufweisen. Die mikroskopische Beurteilung erbrachte keine Hinweise auf Verwitterung oder mechanische Beanspruchung. Verklumpungen oder anhaftendes Material wurden nicht festgestellt. Der Sand besteht zu etwa der Hälfte aus Milchquarkörnern. Daneben liegen Körner aus Gesteinstrümmern vor, die vereinzelt auch plattig auftreten.

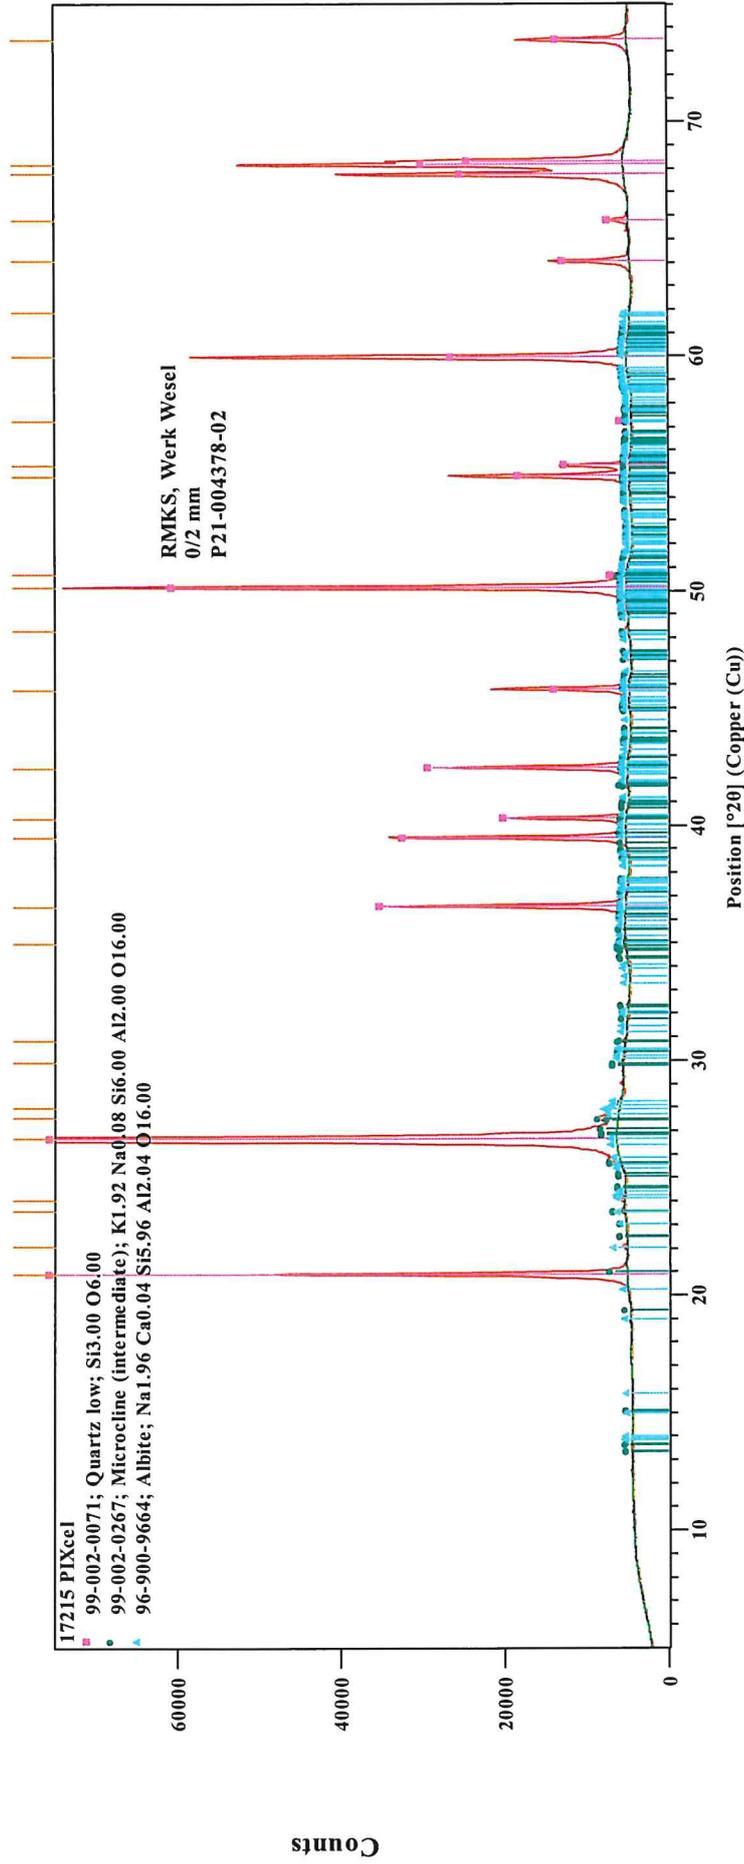
Peak List

99-002-0071; Quartz low; Si3.00 O6.00
99-002-0267; Microcline (intermediate); K1.92 Na0.08 Si6.00 Al2.00 O16.00
96-900-9664; Albite; Na1.96 Ca0.04 Si5.96 Al2.04 O16.00

Die röntgenographische Mineralanalyse ist in Tabelle 2 aufgeführt. Anhand der röntgenographischen Untersuchungen ist festzustellen, dass die vier Gesteinskörnungen 80 bis 85 M.-% Quarz enthalten. Daneben lassen sich Feldspäte (Albit, Mikroklin) sowie untergeordnet Glimmer (Muskovit) nachweisen. Die Röntgendiagramme sind als Anlagen 1 bis 4 beigefügt. Zur besseren Darstellung ist auf der Y-Achse nur der Intensitätsbereich 0 bis 75.000 Impulse dargestellt; der Bereich größer 75.000 Impulse betrifft lediglich die Reflexe des Quarzes.

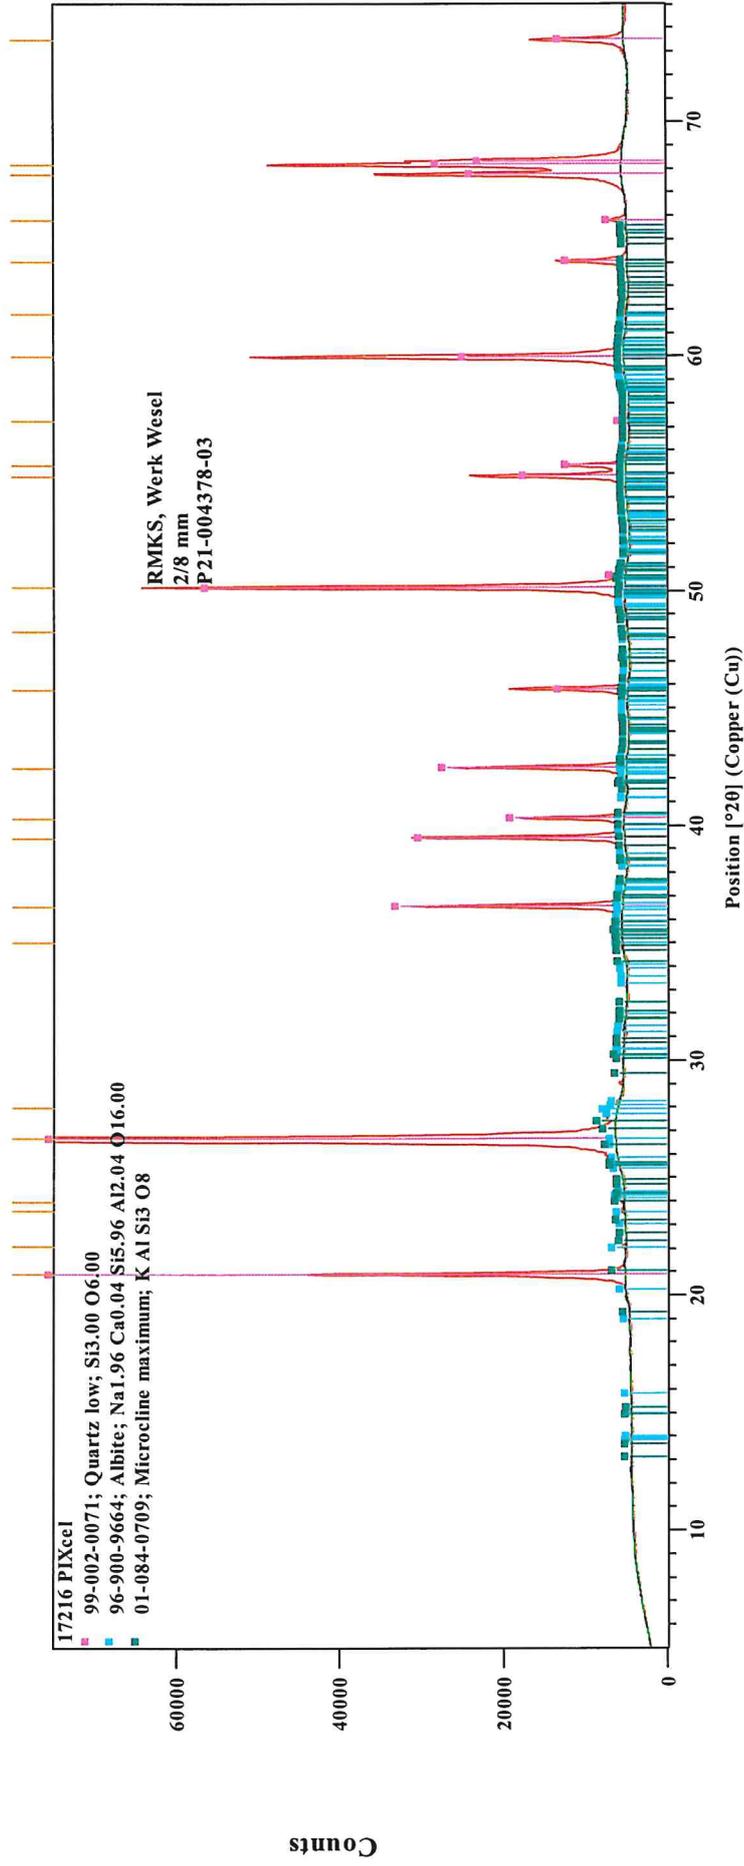
Peak List

99-002-0071; Quartz low; Si3.00 O6.00
96-900-9664; Albite; Na1.96 Ca0.04 Si5.96 Al2.04 O16.00
01-084-0709; Microcline maximum; K Al Si3 O8

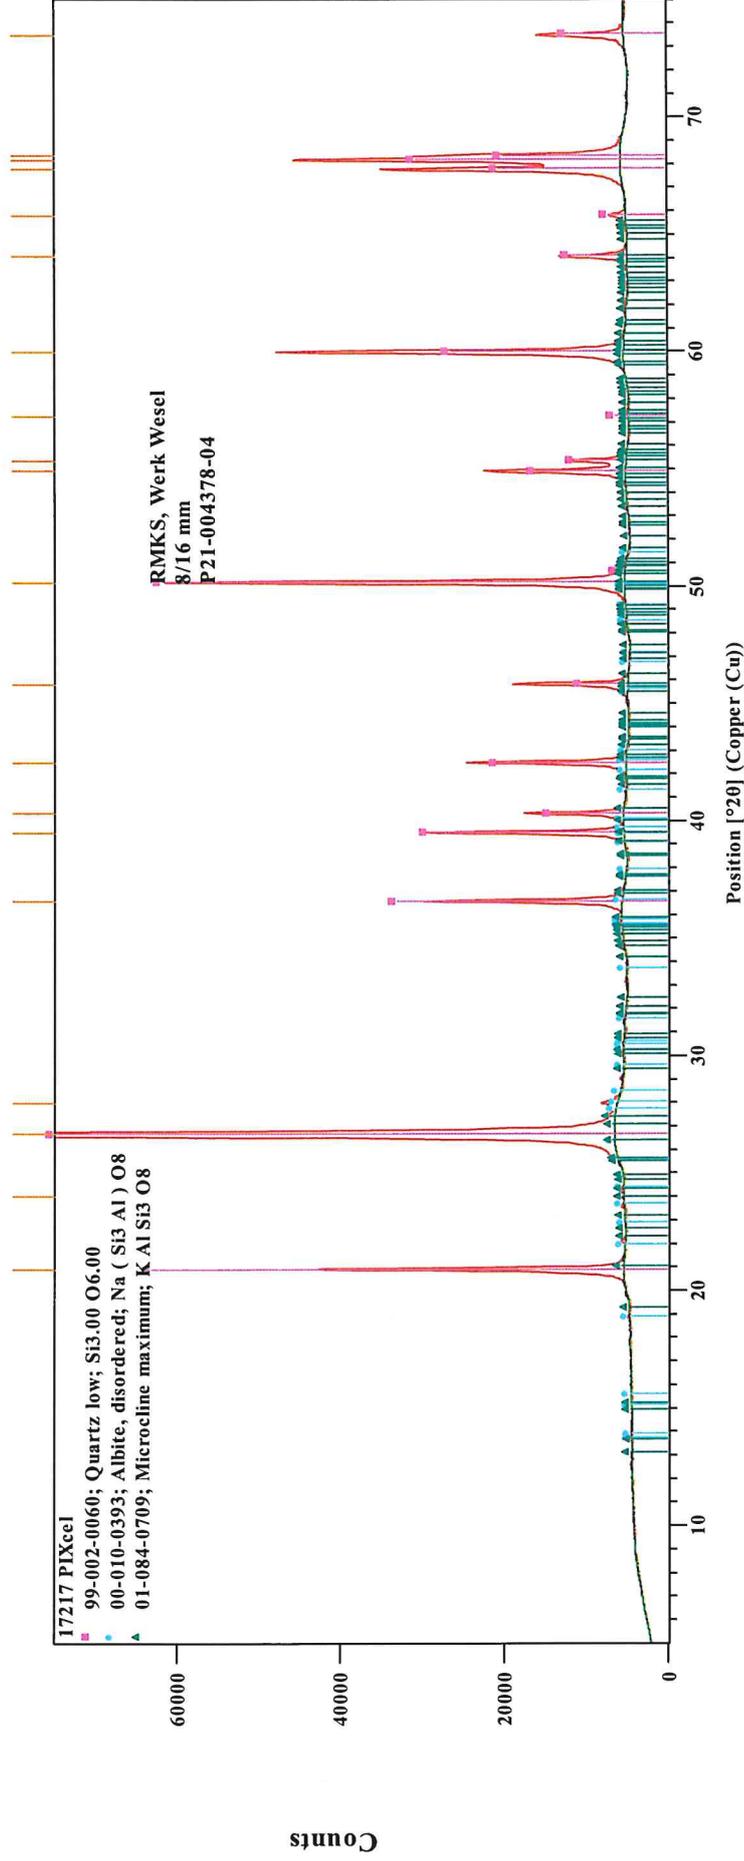
Peak List

- 99-002-0060; Quartz low; Si3.00 O6.00
- 00-010-0393; Albite, disordered; Na (Si3 Al) O8
- 01-084-0709; Microcline maximum; K Al Si3 O8

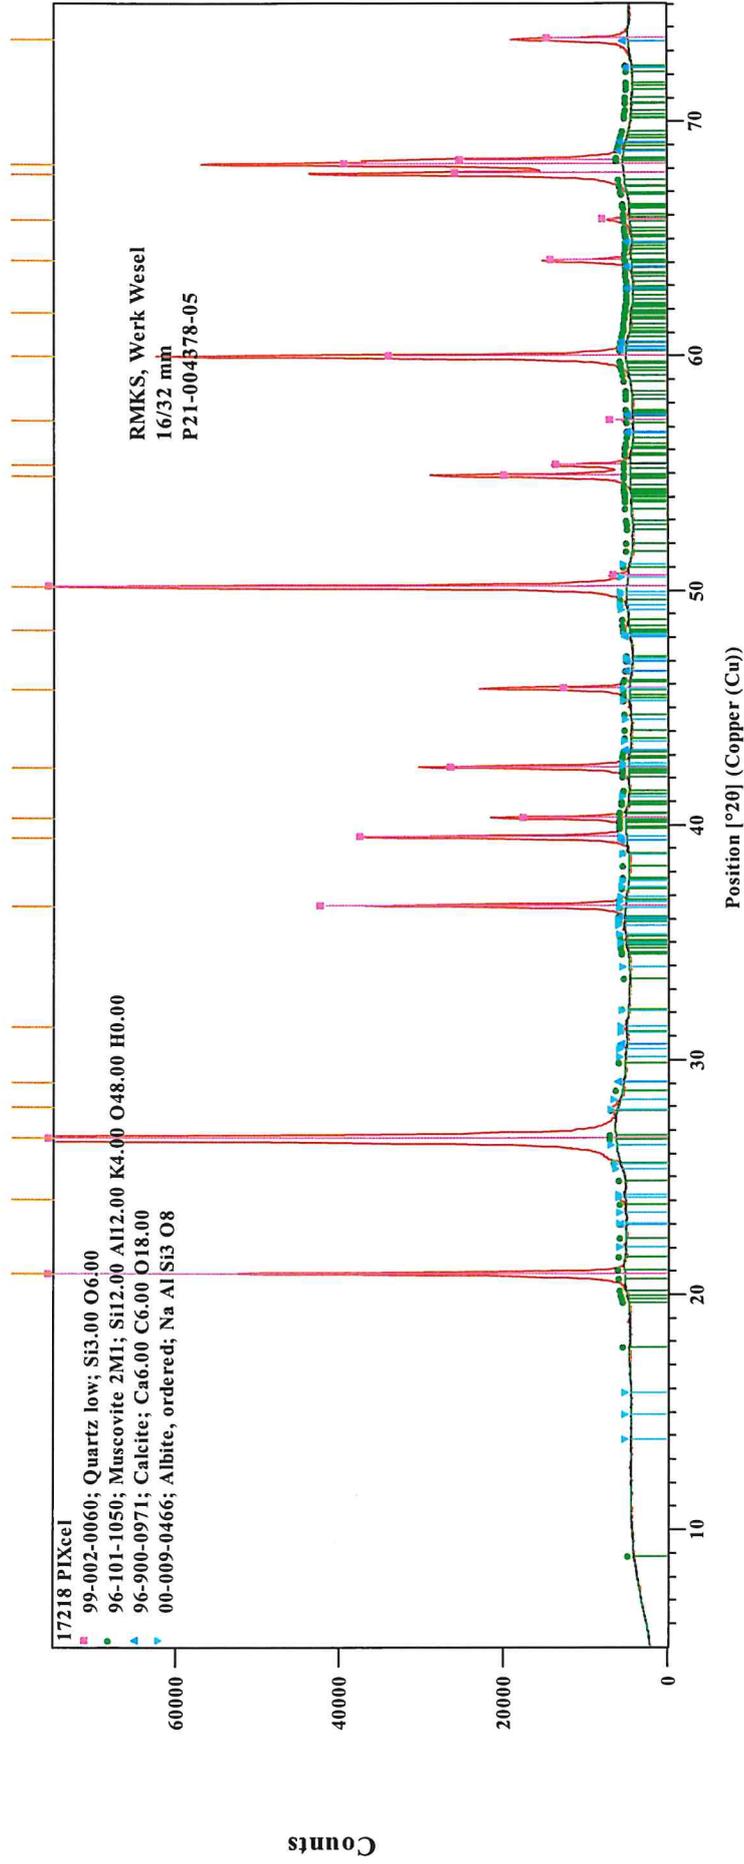
Peak List

99-002-0060; Quartz low; Si3.00 O6.00
96-101-1050; Muscovite 2M1; Si12.00 Al12.00 K4.00 O48.00 H0.00
96-900-0971; Calcite; Ca6.00 C6.00 O18.00
00-009-0466; Albite, ordered; Na Al Si3 O8
